平成 21 年神審第 14 号

モーターボート清風丸乗揚事件

言 渡 年 月 日 平成 21 年 9 月 28 日

審 判 所 神戸地方海難審判所（竹内伸二）

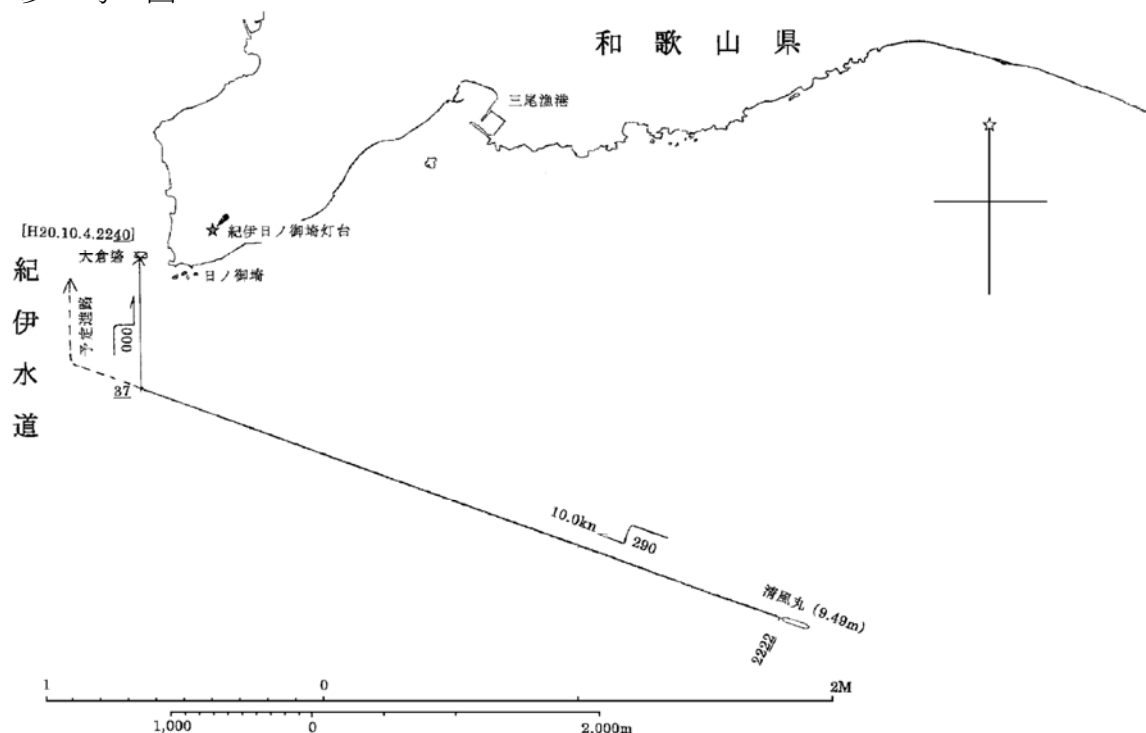
参 考 図

A 受審人は、反航船が目測で約 500 メートル離れて右舷側を航過した後しばらく同じ針路のまま進行し、紀伊日ノ御埼灯台に並航して間もなく、22 時 37 分同灯台から 204 度 1,240 メートルの地点に達したとき、大倉渚を視認することができないまま、右転して大倉渚西方を北上することとしたが、反航船を避けていつもより沖に出たので大倉渚を無難に迂回することができると思い、GPSプロッターに表示された船位と往航の航跡とを比較し大倉渚から十分西方に離れたことを確かめるなどして船位を十分に確認することなく、針路を 000 度に転じたところ、予定の転針地点の手前であったため大倉渚に向首する状況となったものの、このことに気付かず、その後いすに腰掛けたまま後ろを振り向き、操舵室後部で休息中の同乗者の様子を見ていた。

清風丸は、大倉渚に向首したまま続航中、A 受審人が前方を振り向き大倉渚を至近に認めた直後、22 時 40 分紀伊日ノ御埼灯台から 249 度 520 メートルの地点において、原針路、原速力のまま、大倉渚南岸に乗り揚げた。
